Oggetto: Comune di Castellino del Biferno (CB). Evento franoso nell'abitato di Castellino del Biferno del 29.11.2013/01.12.2013 accentuatosi con i recenti eventi calamitosi del 13 settembre 2016.

RELAZIONE TECNICA

Castellino del Biferno - località: via delle Grazie

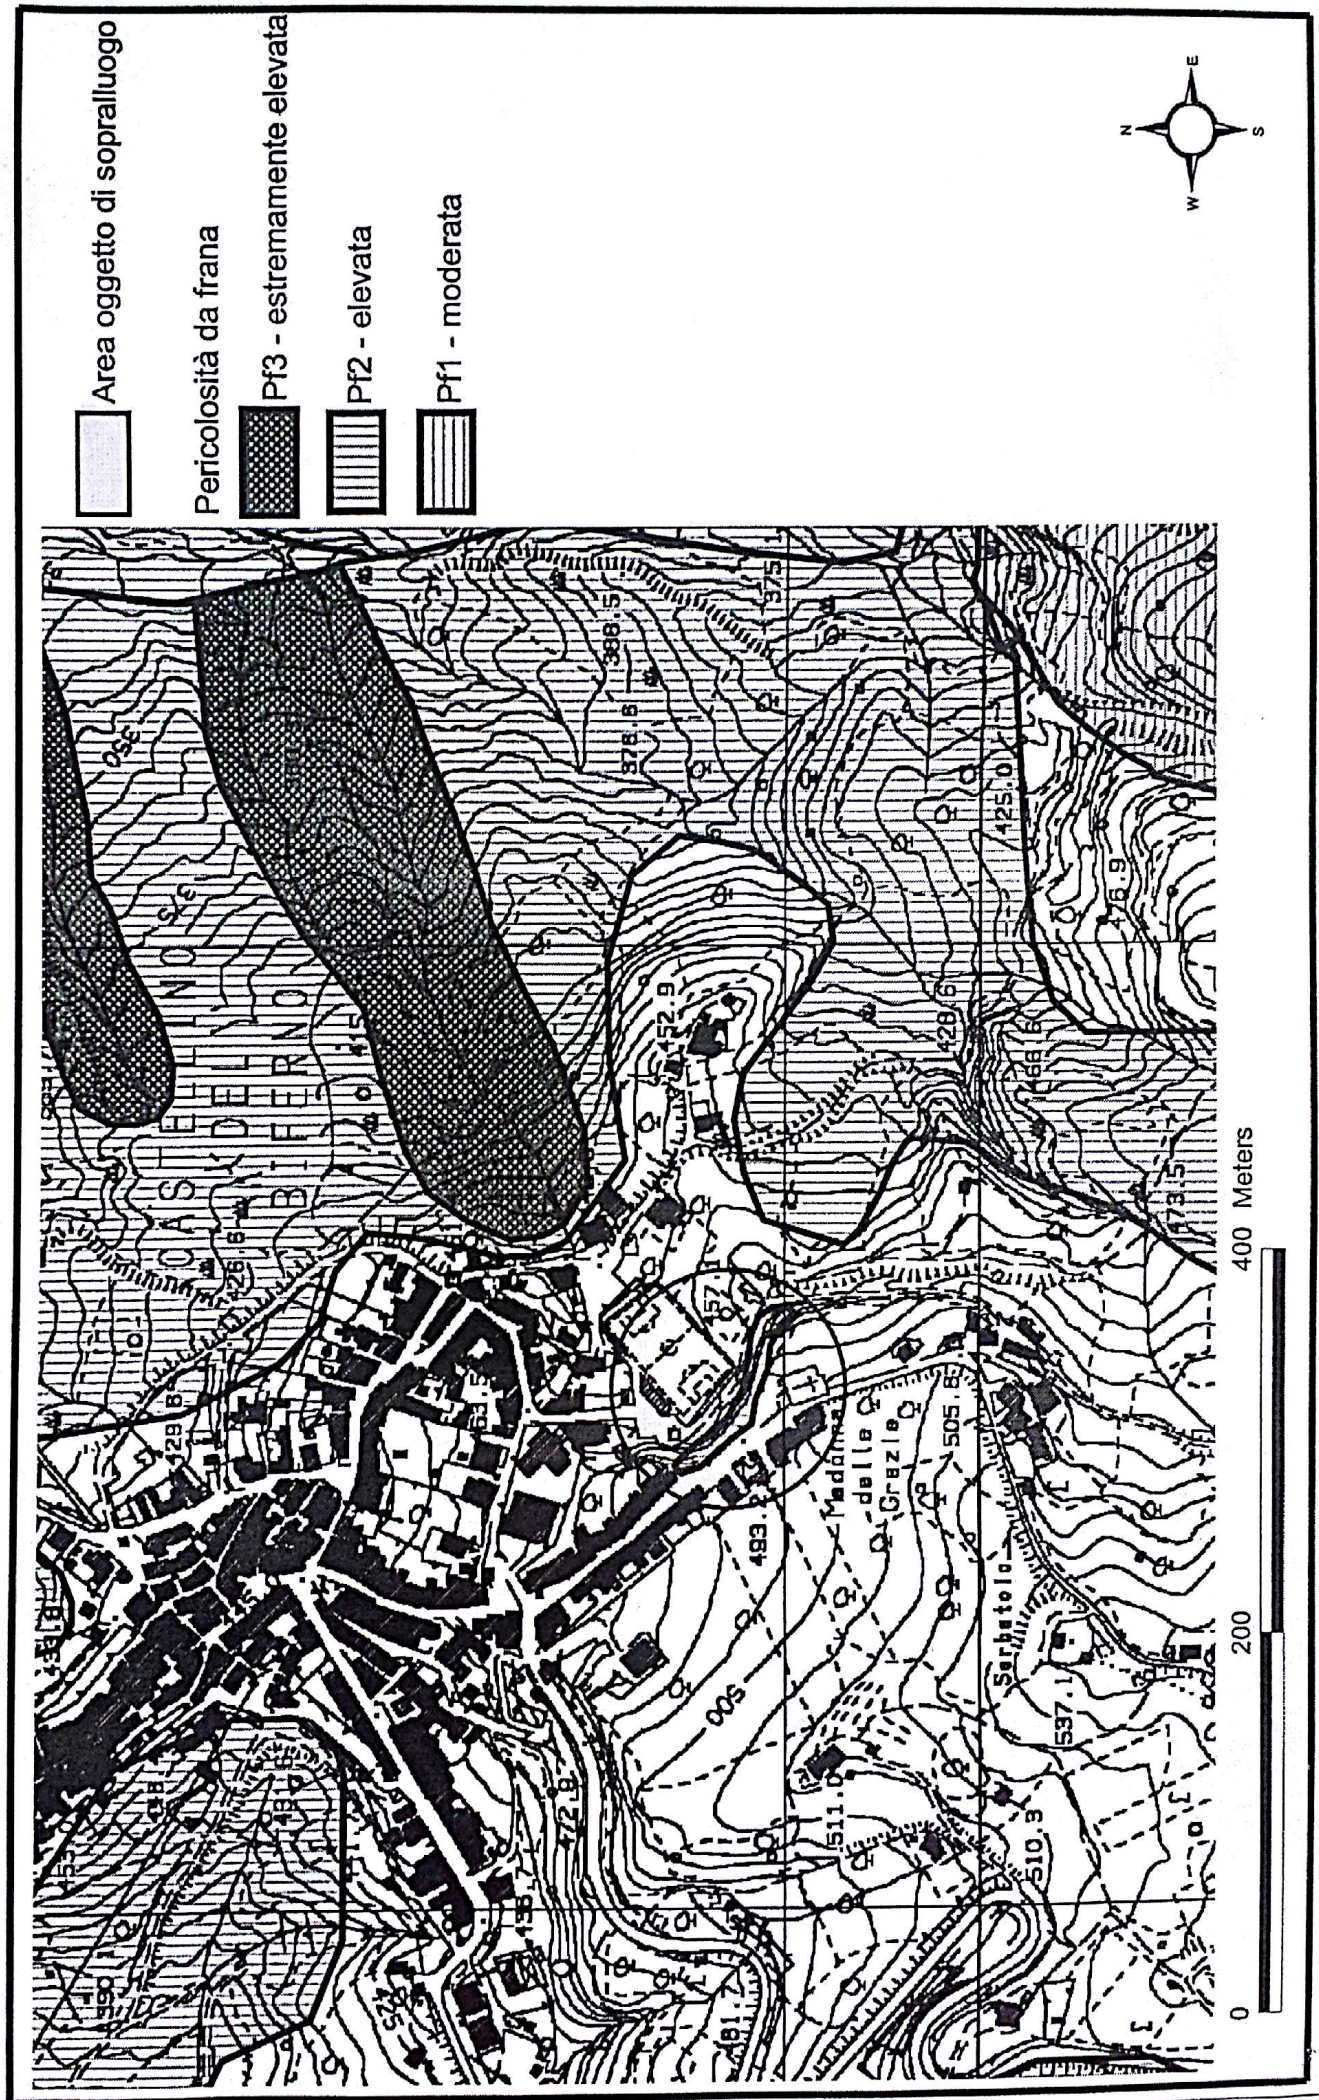
Appare però doveroso segnalare, lungo il settore di parete tufacea allo stato non interessato dai predetti lavori, situato in destra orografica della parete interessata dal fenomeno franoso, la presenza di un blocco lapideo che desta particolare preoccupazione in quanto lo stesso è delimitato su più lati da discontinuità, legate alle differenti genesi sopra citate, che arrivano quasi ad isolarlo dal resto della parete e che, quindi, potrebbero determinarne il ribaltamento e costituire un pericolo per la sottostante area ove è collocato un piccolo campo sportivo comunale.

Blocco lapideo instabile

Si ritiene pertanto opportuno nell'immediato far eseguire una verifica diretta sulla stabilità del blocco lapideo su descritto onde poterne valutare la reale situazione di pericolosità e la necessità di un apposito intervento di disaggio in tempi brevi, oltre che l'opportunità di procedere eventualmente ad un intervento di bonifica dell'intero costone mediante il disaggio dei massi instabili che risultino ancora presenti lungo il fronte, valutando altresì la possibilità di estendere anche a queste aree del costone le reti di protezione paramassi rinforzate da tiranti.

Nelle more di quanto sopra, al momento, in attesa delle risultanze delle verifiche di stabilità suddette e di eventuali interventi (disaggio e/o bonifica) risulta fondamentale, ai fini della sicurezza, individuare una fascia di rispetto limitrofa alla rupe in corrispondenza della quale vietare l'accesso.

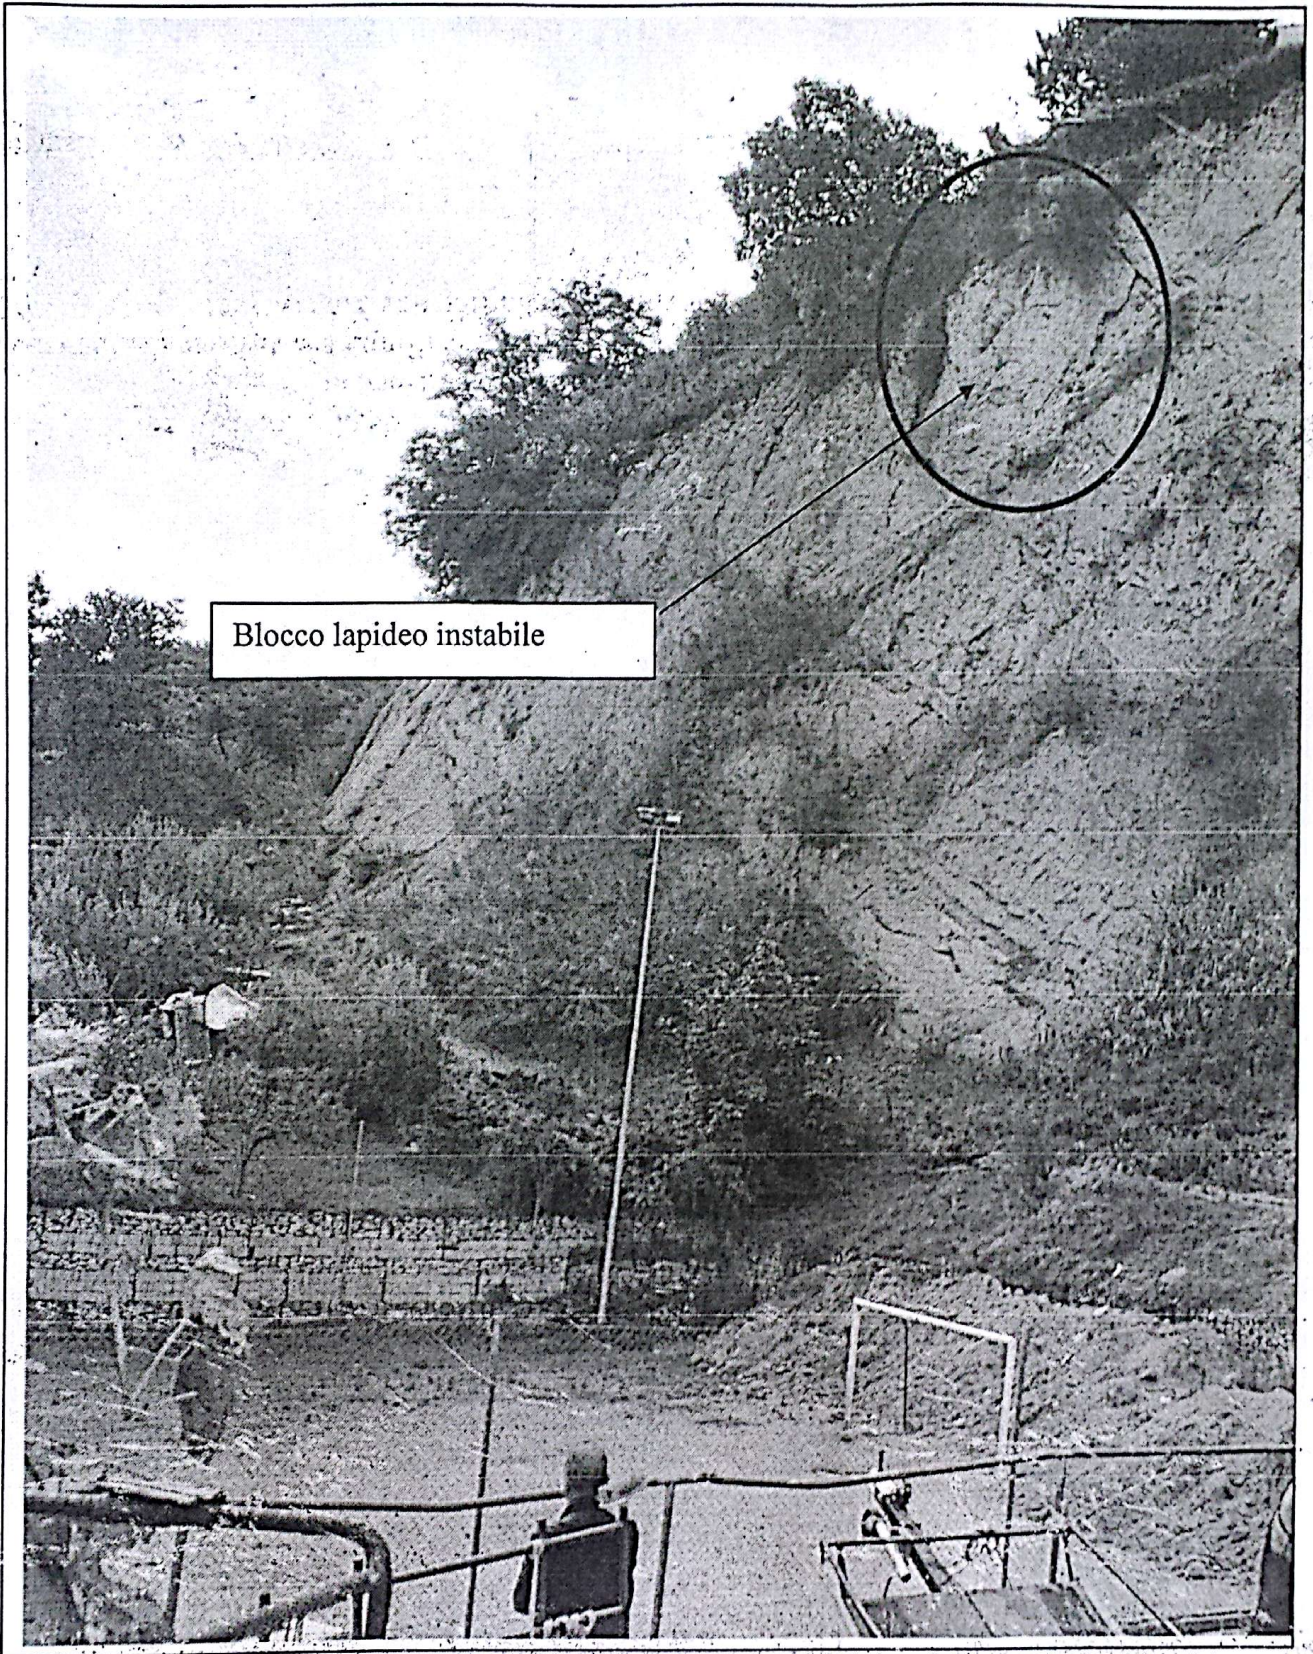
Blocco lapideo instabile
